**Inspection Date:** 28<sup>th</sup> Jun, 2014  
**Inspector:** Leo

| Description | Finished Q'ty | Sample Size | Defect Found | Defects Description | Acceptable Q'ty |
| XY11WD023 | 11000PCS | 1% inspection | 0pcs | No failure | 11000pcs |

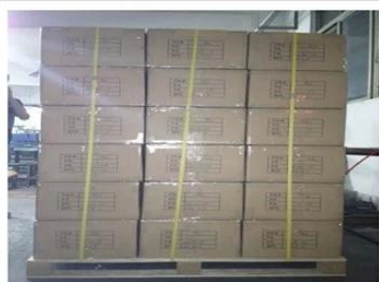
No failure , below measurement report for reference.
